达州华康医院
新增数字减影血管造影机（DSA）项目
竣工环境保护验收监测报告表

建设单位：达州华康医院

编制单位：成都同洲科技有限责任公司

2021年3月

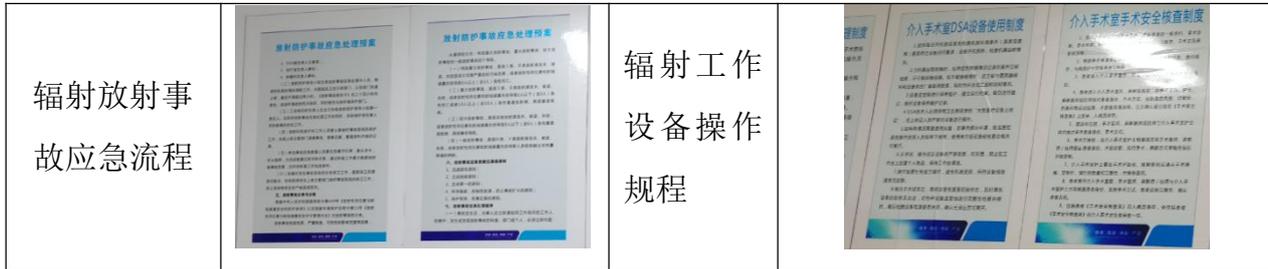
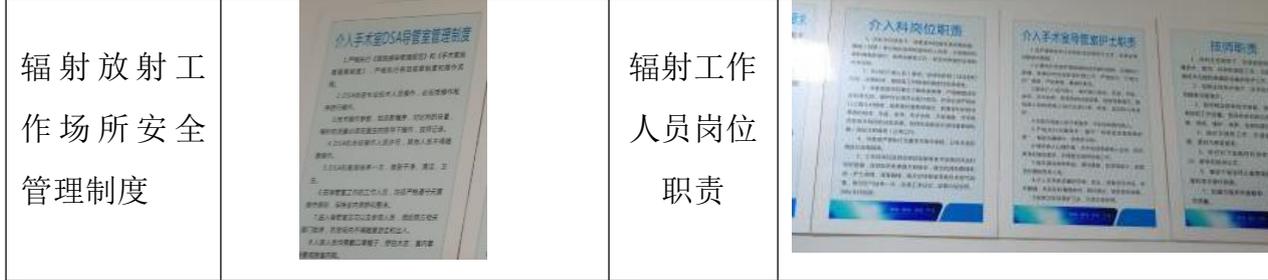
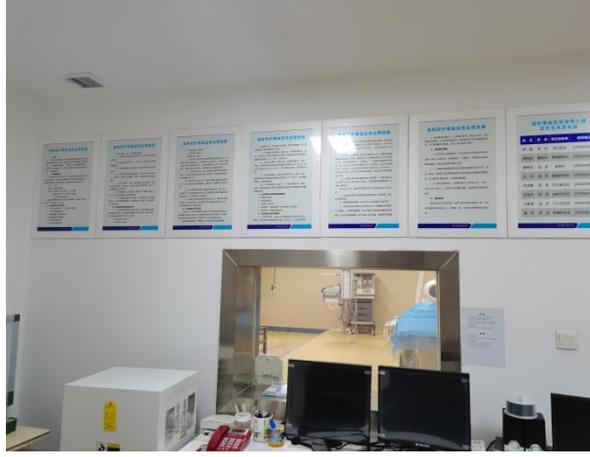
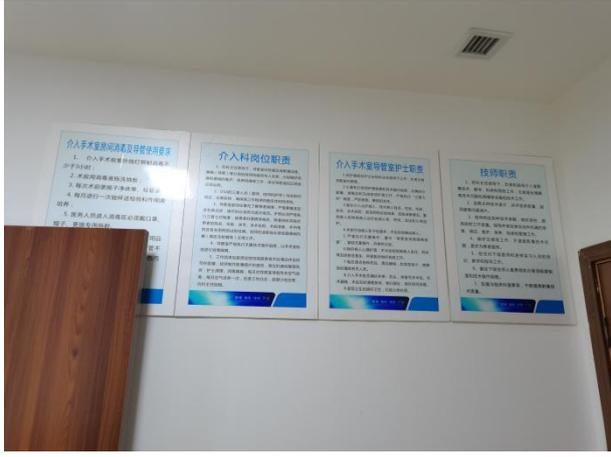
作设备操作规程》何《辐射事故应急响应程序》应悬挂于辐射工作场所，字体醒目，尺寸大小应不小于 400mm×600mm。本项目上述制度均已上墙。
